# Retorno de Refrigerante Líquido

## Uma das Causas Mais Frequentes de Falha

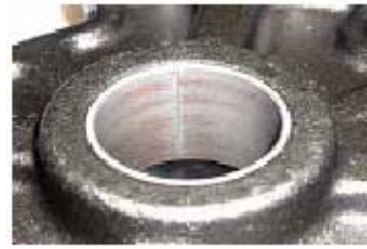
Neste caso, o bronze é visível devido ao fato de que a cobertura de “Teflon” se desprende devido ao desgaste.

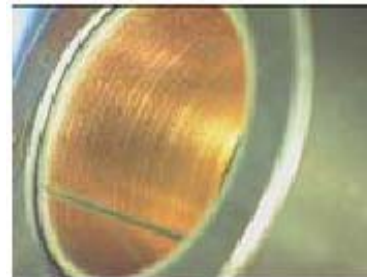
Se o retorno de refrigerante líquido continuar, a capa de Teflon desaparece por completo, deixando o bronze descoberto.

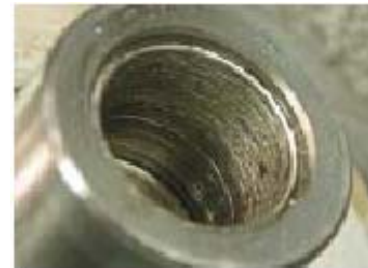
Aqui o desgaste é muito mais severo e pode ocasionar um funcionamento ruidoso. Se o retorno de refrigerante permanecer, o desgaste alcançará a superfície do alojamento, aonde o mancal está instalado e acabará por finalmente provocar uma falha.
