# Retorno de Refrigerante Líquido

## Uma das Causas Mais Frequentes de Falha

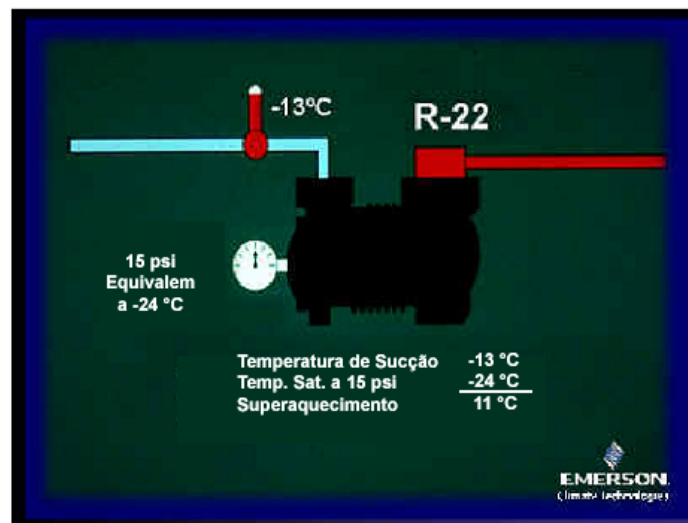
### Exemplo Prático

O superaquecimento é a diferença entre a temperatura medida na tubulação de sucção e a temperatura de saturação correspondente a pressão de sucção. A medição do superaquecimento é crucial para determinar se existe líquido refrigerante retornando ao compressor, enquanto o mesmo está funcionando.
